MUNICIPIO DI MUZZANO

Messaggio Municipale 144-2019

Manutenzione straordinaria del tratto terminale del torrente - riale Cremignone

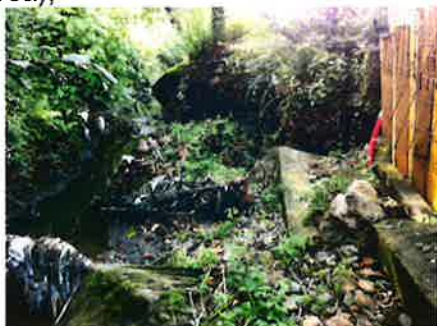
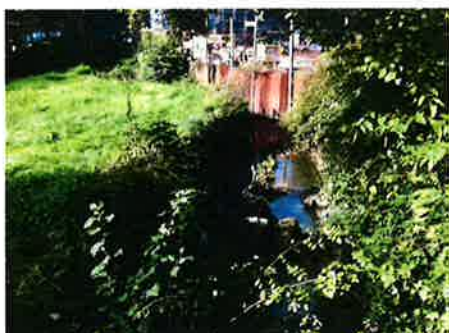
Figura 1 - Stato antecedente l'intervento di rivitalizzazione (2012).

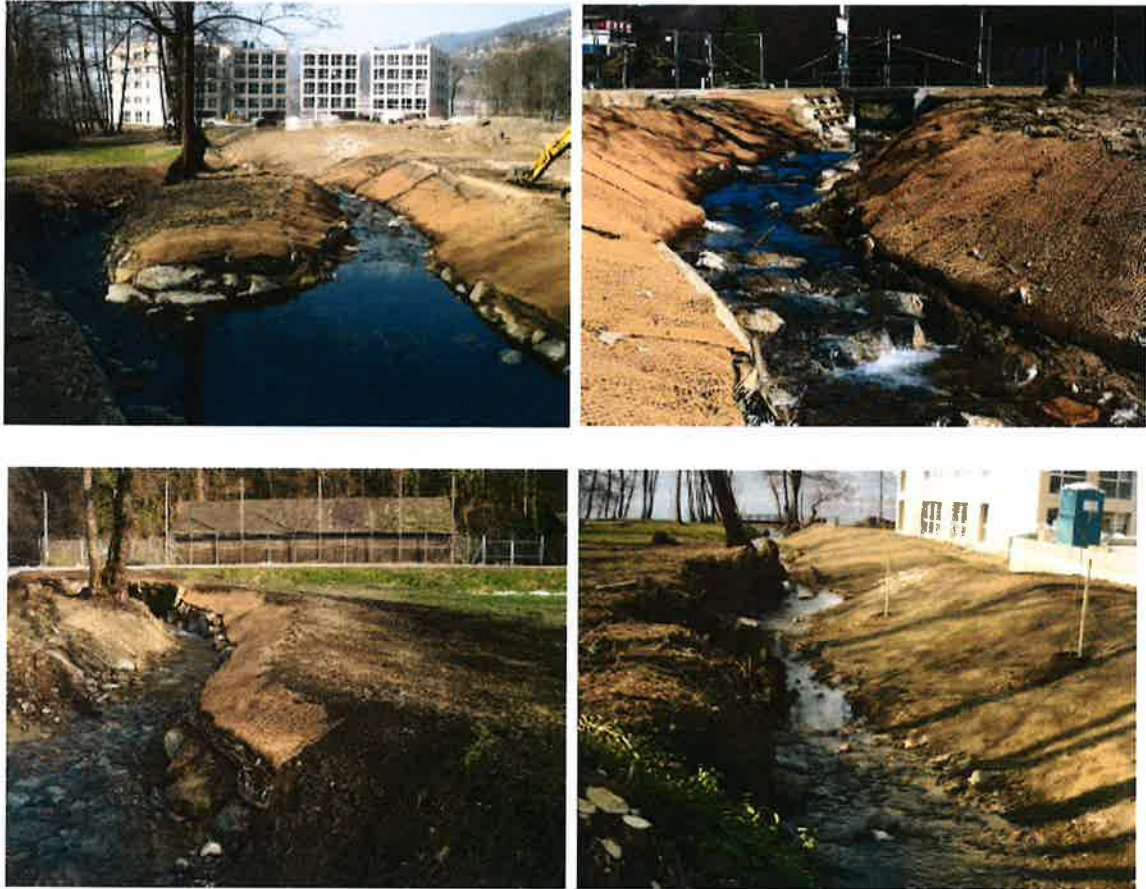
Figura 2 - Fotografie del torrente rivitalizzato al momento del collaudo (27 marzo 2015).

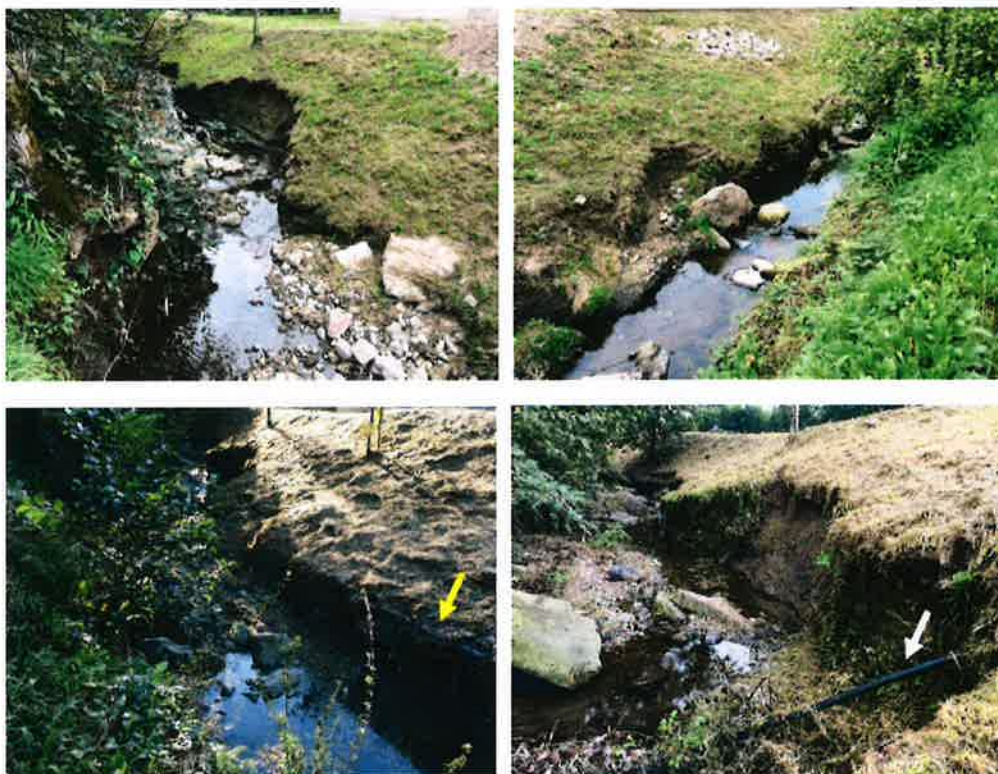
A seguito del mancato attecchimento delle fascine di salice (mancata esecuzione delle cure di avviamento) in sponda destra e di alcuni eventi di precipitazione piuttosto intensi (l'ultimo in particolare tra il 25-28 giugno 2017), si sono aperti degli orli di erosione in sponda destra. Trattandosi di una rivitalizzazione ed essendoci uno spazio riservato al corso d'acqua molto ampio, molte di queste erosioni non sono da correggere; al contrario dovrebbero essere viste come elementi di dinamica naturale interessanti e necessari, anche se poco estetici (vedi ad esempio foto "erosioni tollerabili"). Nel tratto in pendenza indicato alla Figura 4, tuttavia, l'erosione è importante e gli orli che si sono formati presentano un'altezza pari a ca. 50, con

alcune nicchie più marcate dell'ordine di 80-120 cm (Figura 3). Inoltre, una condotta privata di acqua potabile in PE che attraversava l'alveo è stata scalzata dal fondo. In sintesi, i deficit da correggere sono i seguenti:

- Mancato attecchimento delle fascinate di salice (pressione di sfalcio eccessiva);
- Incisione del fondo ed erosione del piede in sponda destra;
- Presenza di neofite invasive, segnatamente *Buddleja davidii* e *Phytolacca americana*.

Figura 3 – Incisione del fondo e erosione del piede in sponda destra: sopra 30.06.2017, sotto 26.09.2018. La freccia in giallo evidenzia il mancato attecchimento di una fascinata viva di salice; la freccia in bianco evidenzia invece la condotta AP scalzata.

La proposta dei progettisti è quella di contrastare i deficit sopra descritti inerenti all'incisione dell'alveo e le erosioni in sponda destra con la posa di una rampa rugosa su un tratto di ca. 45 ml (tratto 1 in Figura 4) e con la posa di due piccoli pennelli:

- Fornitura e posa di 80 mc di massi trovanti di grosse dimensioni (1-2 ton) per la formazione di:
 - Tratto 1: una rampa rugosa, con 3 punti fissi (uno in corrispondenza dell'attraversamento della tubazione d'acqua potabile, gli altri ca. 10 m rispettivamente 20 m più a valle, con formazione di un'unghia di ancoraggio sufficientemente profonda;

- Tratto 2: due pennelli in massi in sponda destra per indirizzare il deflusso verso la sponda sinistra, in
- Sostituzione di due fascinate vive di salice non attecchite;

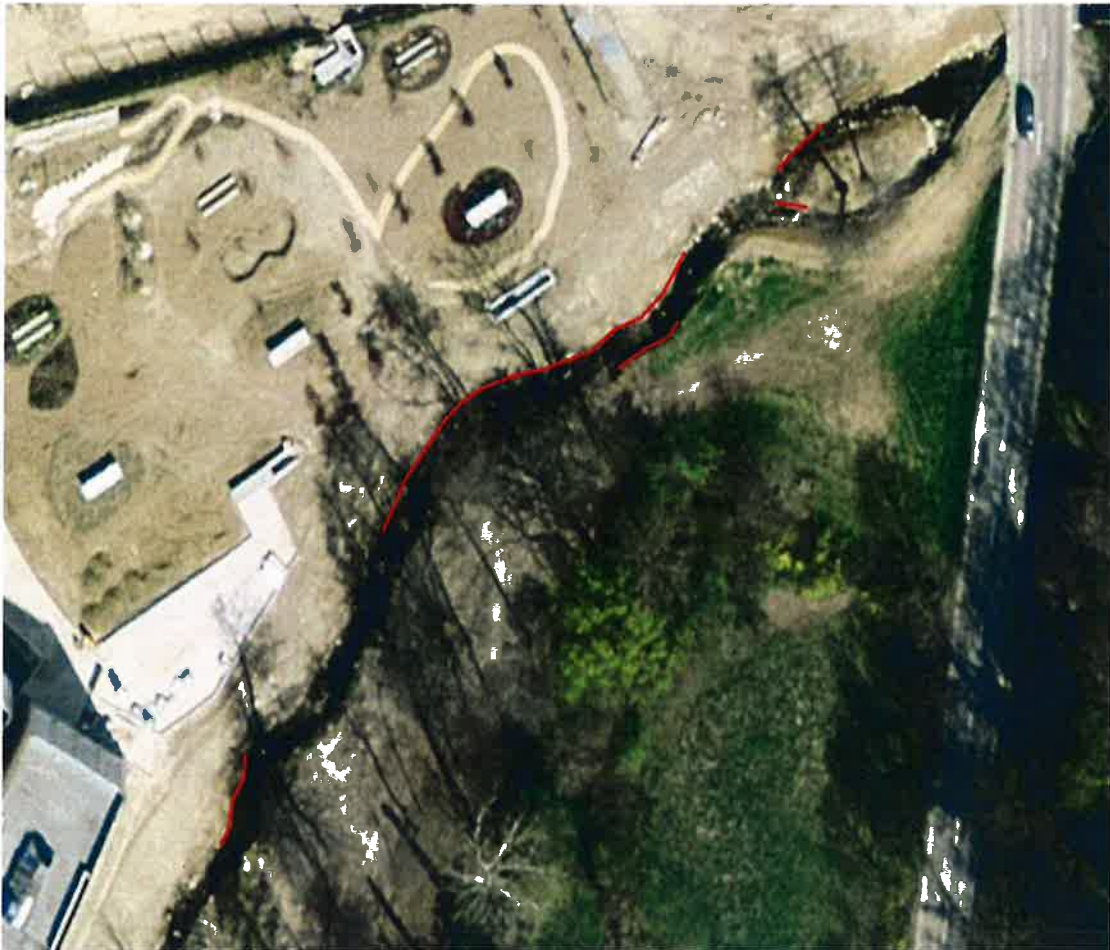
Figura 4 – In rosso: tratti da sistemare; in giallo: accesso dumper / escavatore rampante (fondo 315 Collina d’Oro-Gentilino).

- Fornitura e posa di 20 mc di materiale alluvionale proveniente da camere di ritenzione (p.es: CMAPS), granulometria variabile 0-500 mm, per colmare gli interstizi tra i massi e diversificare i substrati in alveo;

- Sistemazione del materiale terroso in scarpata e al piede di sponda;
- Posa di *geostuoia* al piede della sponda destra (50 m²) e inerbimento;
- Sistemazione e semina superficie prativa fondo 315 Collina d'Oro-Gentilino (accesso autocarri).
