MUNICIPIO DI MUZZANO

Messaggio Municipale 83 - 2015

Concernente la richiesta di autorizzazione a procedere con diversi interventi per un totale di fr. 245'000.00, in particolare: 1) per il risanamento energetico edificio a conclusione risanamento 2011 del tetto; 2) ampliamento al piano terreno e un utilizzo più razionale degli spazi cucina; 3) alcuni interventi di miglioria interni della sicurezza; e la concessione del rispettivo credito di investimento per lo stesso importo.

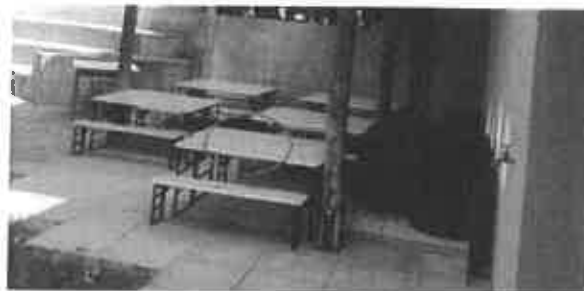
B) **Canalizzazioni** – verso la fine dello scorso anno, a sorpresa si è scoperto che nel giardino sud dell'edificio esiste un bacino di chiarificazione (pozzo sado) ancora in funzione. Chiaramente questo sistema per acque scure non è più in norma e si approfitta per eliminarlo al più presto possibile, collegando al collettore comunale delle acque scure, evitando nuovi intasamenti o rigurgiti, ed attuando così il necessario allacciamento alla rete.

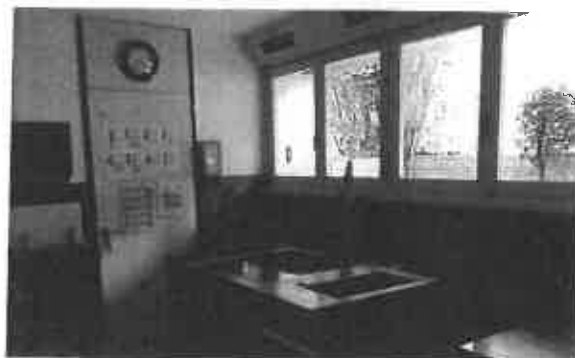
C) **Locale tecnico** – l'accesso al locale tecnico dove è collocata la caldaia a gas, avviene direttamente dalla cucina. La porta che divide i due locali è in legno e non dà neppure le garanzia di una porta antincendio, oltre a questo aspetto vi è anche un problema di qualità e di igiene dell'aria; ogni qual volta si apre la porta i gas provenienti da quel locale invadono direttamente la cucina. Ultimo aspetto ma non secondario, il personale addetto al controllo e manutenzione degli impianti può accedere attualmente solo attraversando la cucina e questo è avvenuto anche in momenti del suo impiego (con conseguenti disagi).

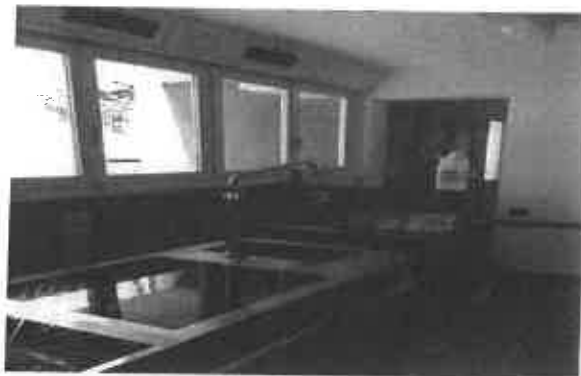
- D) **Ventilazione locale cucina** – avviene mediante delle griglie poste al di sopra del serramento, ed esternamente un motorino dovrebbe aspirare l'aria interna con espulsione esterna. Questo sistema è da ritenersi per diversi motivi carente e soprattutto obsoleto e inefficace.

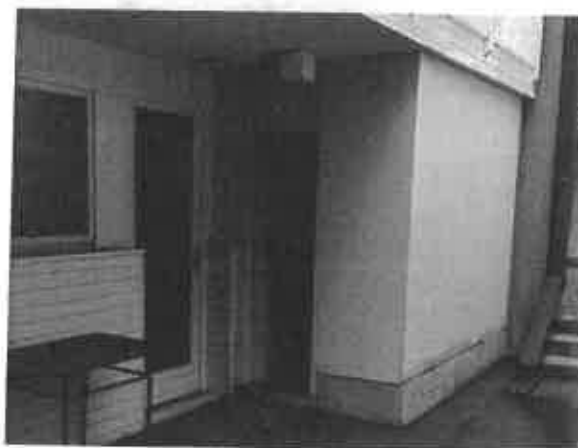
- E) **Deposito esterno** – il personale della scuola più volte ha lamentato problemi derivati da questo locale. Le pareti in truciolare esterne con cui è stato realizzato questo localino (in un secondo tempo) a causa del suo deterioramento, assorbono l'odore acre di muffa che è percepibile fino in cucina. Lo scorso inverno l'UTC ha messo fuori uso questo locale, eliminato tutto il materiale impregnato di muffa, è ha ordinato di tenere la porta esterna sempre aperta come ventilazione. Da quel momento non è stato più possibile utilizzare questo locale ed era quindi stato dato mandato per prevederne il suo rifacimento od una soluzione alternativa.
